BUDAPEST-KELETI PÁLYAUDVAR

Budapest legnagyobb fejpályaudvara és a magyar vasutak legforgalmasabb utasforgalmi létesítménye a Keleti pályaudvar, amelyet a MÁV 125 éve, 1884. augusztus 16-án nyitott meg az utazóközönség előtt. Az eredeti Központi Indóházat 1892-től nevezik Keleti pályaudvarnak. Az indóház a Kerepesi úti vámnál, a mai Baross térnél, a Thököly út és a Kerepesi út által közrezárt területen épült fel (216. ábra).

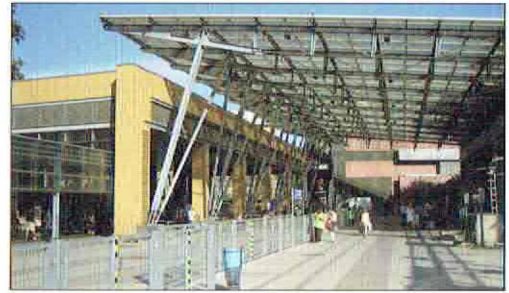
214. ábra: Budapest-Nyugati pályaudvar átépített, peronzáras keresztperonja, Magyarország

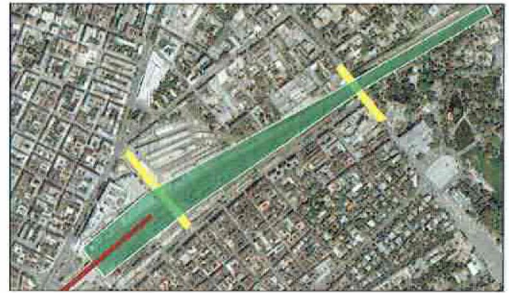
215. ábra: Budapest-Nyugati pályaudvar fejlesztői lobbik és városfejlesztők által kijelölt, beszűkülő területe, Magyarország

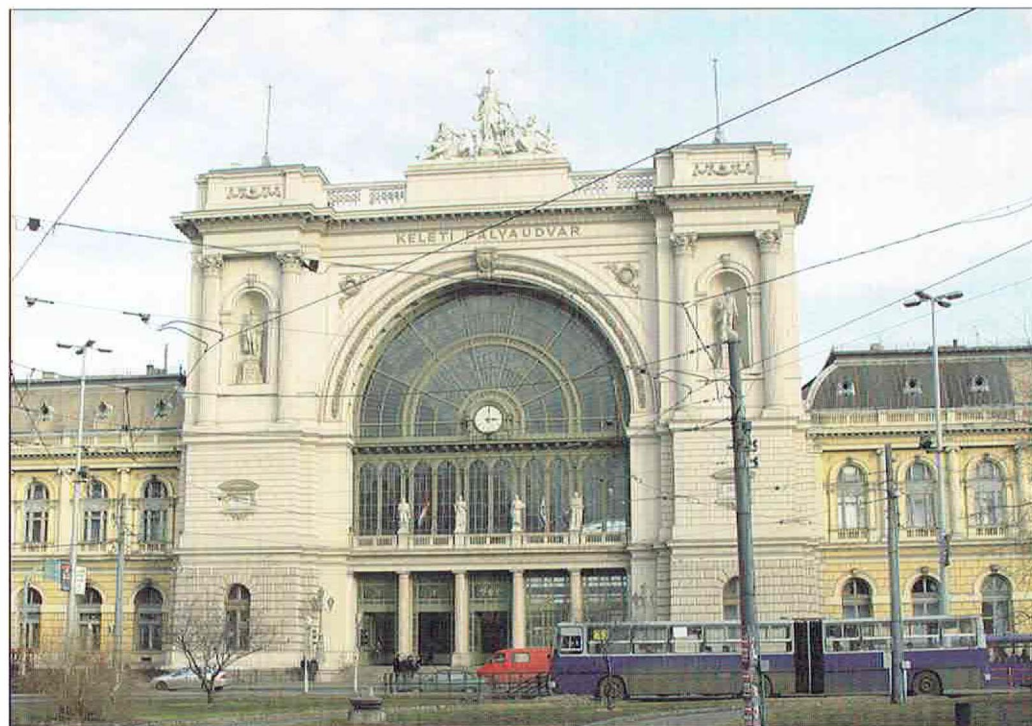
220. ábra: Budapest-Keleti pályaudvar Baross téri főhomlokzatának részlete, Magyarország

Rochlitz Gyula a vágánycsarnok Rákóczi út felőli végét nagy, félköríves záródású üvegfalal zárta le, melynek ivmagassága nagyobb az oldalszárnyak tetőgerincének magasságánál. A főbejárat a karcsú acélszerkezettel és a nagy felületű üvegezéssel légies hatást kelt. A kapuzatot portikusz keretezi, négy oszlopának tetején, a kőbábos korlátok között egy-egy allegorikus szobor áll. A Baross térre néző főhomlokzat monumentális hatású (220. ábra).

A vágánycsarnok homlokzati üvegfalát a csatlakozó oldalszárnyak párkánymagasságáig zárt, e fölött pedig két-két oszloppal szegélyezett szoborfülkés sarokto-

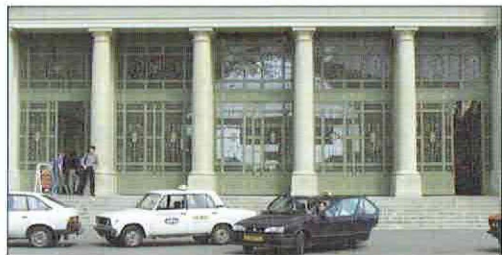
222. ábra: Budapest-Keleti pályaudvar főbejárati kapuzata, Magyarország

A vágánycsarnokot lezáró, Baross téri homlokzat kovácsoltvas üvegvédő díszítéssel ellátott kapuzata és a lépcső két oldalán elhelyezett kandeláber a korabeli magyar ipar kiváló alkotása (222. ábra).

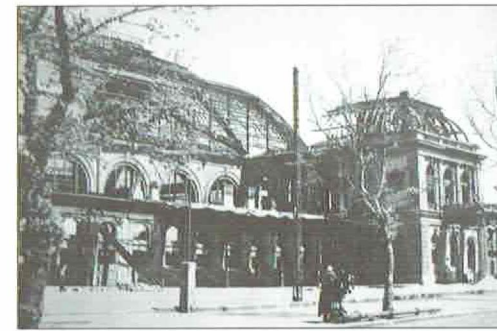
223. ábra: Budapest-Keleti pályaudvar Kerepesi úti szárnya az 1945-ös bombázások után, Magyarország

Az ezt követő időszakban a pályaudvar hosszú évekig képes volt kiszolgálni az utas- és vonatforgalmat. A II. világháború budapesti harcaiban az egész ingatlant, köztük a felvételi épületet is több bombata-

lát érte, jelentős károkat okozva a létesítményekben (223. ábra).

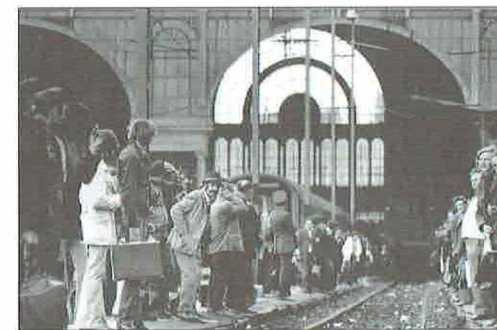
224. ábra: Budapest-Keleti pályaudvaron a vonat beállítására váró utasok a szűk peronokon, Magyarország

A zsúfoltság csökkentése és a közlekedésbiztonság javítása érdekében azonban csökkenteni kellett a vágányok számát, hogy ez által növelhessék a peronok szélességét. A vágányok nyomvonalvezetését és a kialakítható peronszélességet a csarnok keleti végét lezáró üvegfalat közepén alátámasztó pillérek helye határozta meg, emiatt csak két-két vágány csarnokba való bevezetésére volt lehetőség (224. ábra).

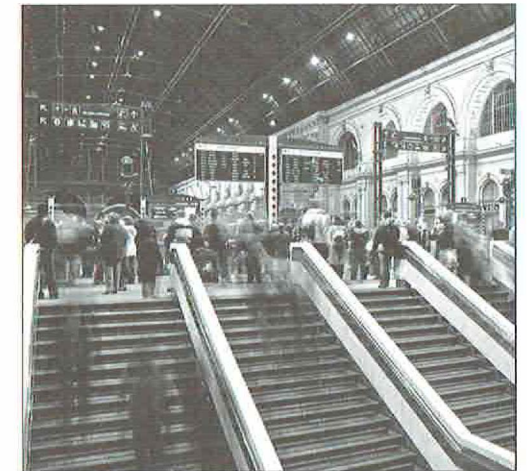
225. ábra: Budapest-Keleti pályaudvar vágánycsarnokának a 2-es metró építéskor kialakított, pinceszinti bejáratának lépcsői, Magyarország

Az épület előtti téren 1969-ben aluljáró épült. Ezen át vált megközelíthetővé a 2-es metró Baross téri állomása. A metró pályaudvarral való kapcsolatának megteremtése érdekében a felvételi épület pinceszintjén új bejáratot nyitottak. Ezen át vezették be a metróval érkező utasokat, a vonattal érkezők pedig az aluljárón keresztül szállhattak át a metrójáratokra (225. ábra).

Az új, pinceszinti bejáratot, amelyen át az 1972-ben történt forgalomba helyezését követően az utazóközönség 70%-a közelítette meg vagy hagyta el a pályaudvart, a MÁV Tervező Intézet Ybl díjas építésze, Kővári György tervezte.

A bejárat kialakításakor kerültek meg rövidítésre a csarnok vágányai. A Kerepesi úti szárny pincéjének felhasználásával erre a szintre kerültek a belföldi pénztárak, a Thököly úti szárnyban pedig utas WC-t és több kereskedelmi pavilont építettek.

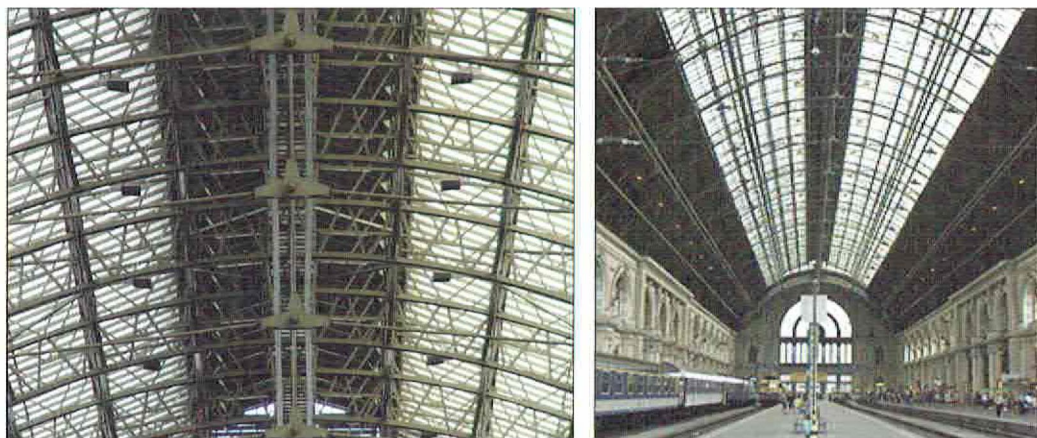
226. ábra: Budapest-Keleti pályaudvar 1998-ban felújított tetőszerkezete és vágánycsarnoka, Magyarország

A vágánycsarnok tetőszerkezetének cseréjét a kivitelezők az utas- és vonatforgalom fenntartása mellett végezték. Az eredeti megoldáshoz hasonló gördülő állványt használtak, az állványt mozgó szerkezet részére a csarnok két hosszfal mellett építettek ki ideiglenes vágányokat. Az állványra a felsővezeték síkja felett az utasok és a vonatok védelmét biztosító védőtetőt szereltek. A tetőszerkezetet az eredeti parabolív megtartásával, de a gerinclemezes tartók helyett rácsos tartók alkalmazásával készítették (226., 227. ábra).

Az üveg felülvilágítók helyett a csarnok természetes megvilágítását biztosító felülvilágító sávokat polikarbonát lemezzel fedték.

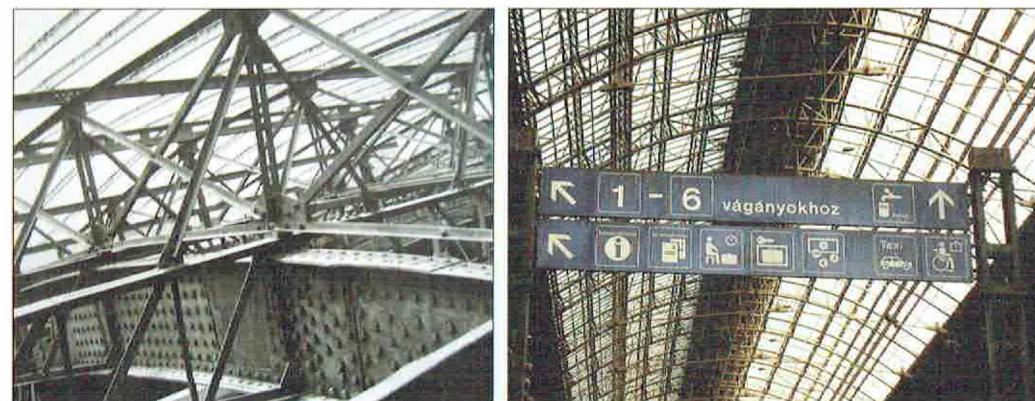
227. ábra: Budapest-Keleti pályaudvar régi és felújított tetőszerkezete, Magyarország

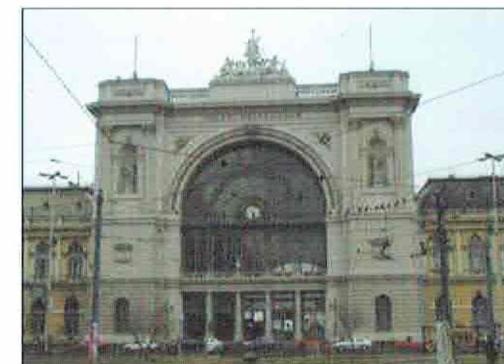
228. ábra: Budapest-Keleti pályaudvar vágánycsarnokának felújított, Baross téri homlokzata, Magyarország (1998)

A beruházás része volt a Baross téri bejárati kapuzat teljes felújítása, a Közlekedés allegóriája című szoborcsoport, valamint James Watt és George Stephenson szobrának restaurálása is. A homlokzati üvegfal felújítása során az 1965-ben elhelyezett órát eltávolították, és az eredeti állapotot állították vissza (228. és 229. ábra).

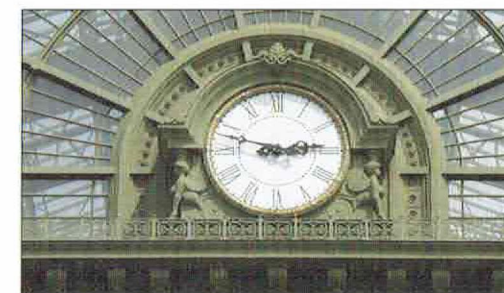
229. ábra: Budapest-Keleti pályaudvar helyreállított homlokzati órája, Magyarország (1998)

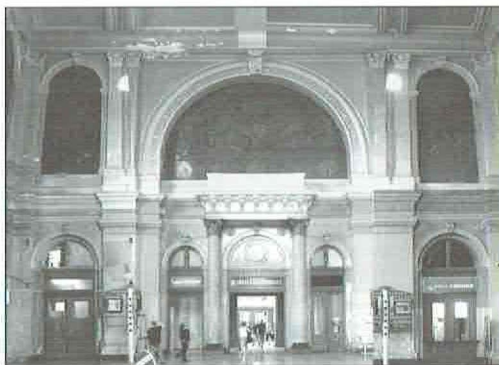
232. ábra: Budapesti-Keleti pályaudvar indulási csarnokának belső képe, Magyarország (2000)

ugyanitt jelentős veszélynek voltak kitéve a csarnok falfestményei, melyek létét csupán az oldalfalakon lévő fekete foltok jelezték (232. ábra).

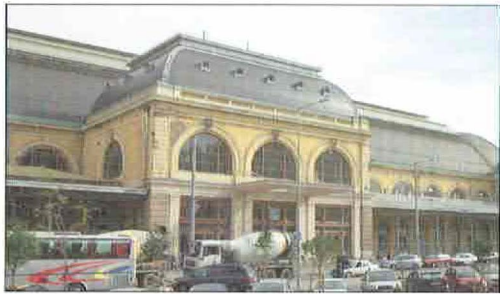
235. ábra: Budapest-Keleti pályaudvar kijárati csarnokának felújított tetőfedése, Magyarország

A tetőszerkezet felújítása, az új palafedés és a díszítóbádorgozás az indulási csarnoknál alkalmazott anyagokkal és technológiával készült. A födém megerősítése a főtartók meghagyásával és az 1945-ös bombázások után készített födémpanelek részleges cseréjével történt.

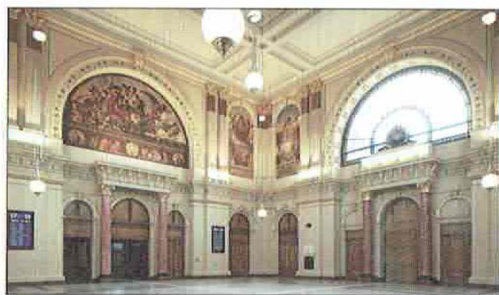
247. ábra: Budapest-Keleti pályaudvar indulási csarnokának felújított világítása és új utastájékoztató táblái, Magyarország (2008)

Az indulási csarnokban, a művészeti alkotások helyreállításán túl, felújításra kerültek az íves acélablakok, az eredeti, faragott elemekkel díszített fa nyílászárók, a világítási hálózat és a nyomtatott menetrendek kihelyezésére szolgáló vitrinek (247. ábra).

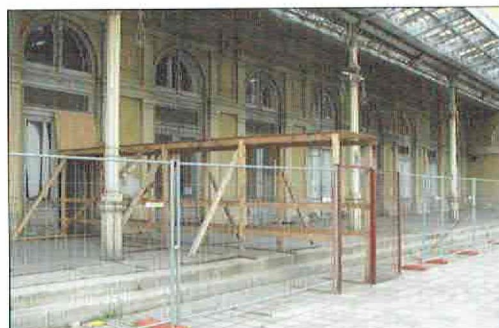
251. ábra: Budapest-Keleti pályaudvar életveszély miatt elkerített, a Railjet-váró mögötti része, Magyarország (2008)

A pályaudvaron jelenleg csak kisebb karbantartások, döntően hibaelhárítások

folynak, ezekkel a beavatkozásokkal azonban nem lehet megakadályozni az épület pusztulását (251. ábra).

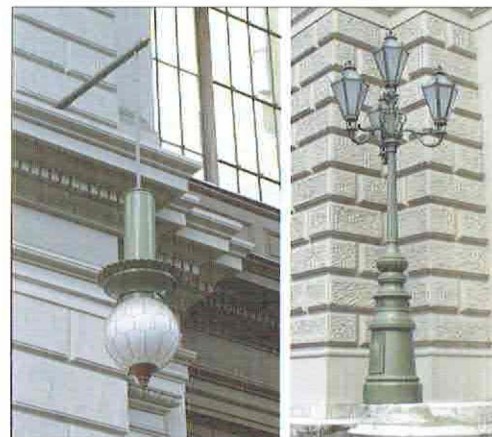
252. ábra: A budapesti Keleti pályaudvar vágánycsarnokának felújított ívlámpája és a bejáratnál lévő kandelabere, Magyarország (1998)

A pályaudvar csarnokainak és más helyiségeinek megvilágítását 891 db izzólámpa és 70 db Zipernowszky-féle ívlámpa beépítésével biztosították (252. ábra).
